immobilien vermieten & verwalten

7-8 · 2016

Originalgetreue Denkmalsanierung

Historisches Stadthaus mit zusätzlichen Wohnungen „gekrönt“

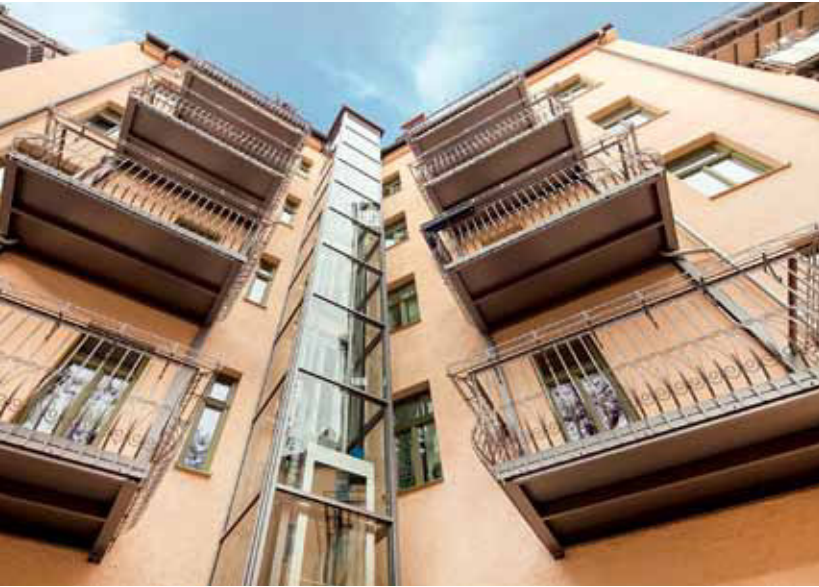
Das Eckgebäude erhielt auf der Rückseite einen Glasaufzug als Anbau. Gleichzeitig wurden die Balkone stilecht erneuert und vergrößert.

Darüber hinaus erhielt das historische Gebäude einen modernen Glasaufzug, der für alle Bewohner mehr Komfort bedeutet. Vor allem den älteren Menschen wird so ermöglicht, möglichst lange in ihrem vertrauten Umfeld wohnen zu bleiben. Der Aufzug fügt sich mit seiner filigranen Stahl-Glas-Konstruktion unauffällig als Anbau an der rückwärtigen Seite zum Innenhof in das Gesamtkonzept ein.

Die ebenfalls zum Innenhof gelegenen kleinen „Raucherbalkone“ wurden im Zuge der Maßnahmen abgebrochen und durch deutlich größere, aufwendig im Stil der Bauzeit des Gebäudes geplante, ersetzt, um mehr Außenraum zu schaffen. Dadurch konnten die Wohnungen in den Bestandsetagen weiter an Attraktivität gewinnen.

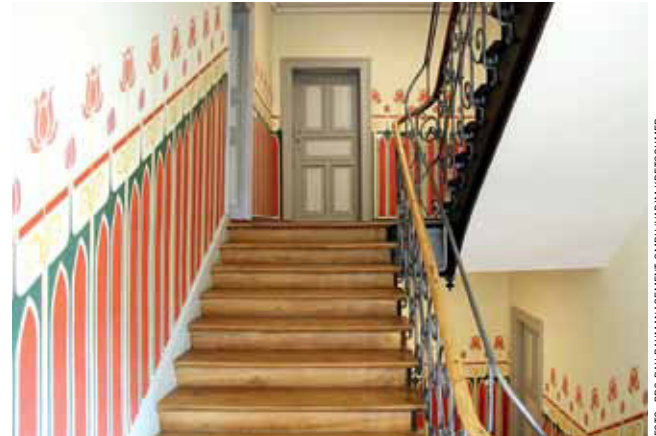
Die Original-Wandmalereien im Treppenhaus konnten freigelegt und restauriert werden.

das Treppenhaus wurden in Abstimmung mit Restauratoren originalgetreu instand gesetzt und auch die Farbgebung entspricht nach Beprobung den Anforderungen des Denkmalschutzes. Viele der dekorativen Details des Gebäudes wie zum Beispiel die Stuckdecken konnten erhalten bzw. restauriert werden. Das gilt insbesondere für die Wandmalereien im Treppenhaus, die bei der Sanierung entdeckt und wiederhergestellt wurden.

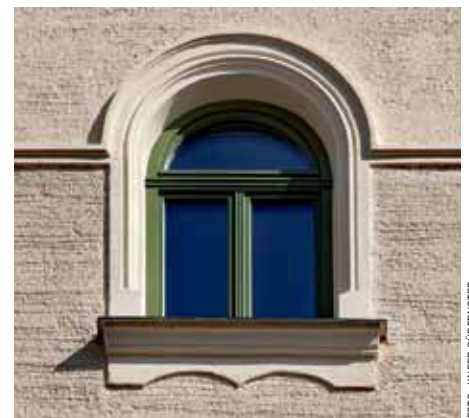
Nach einem Original wurden die neuen Holzfenster denkmalgerecht rekonstruiert.

Die Sanierung und Modernisierung erforderte ein für Baudenkmäler spezifisches Know-how. Die Mitarbeiter von PRO-BAU konnten dabei auf ihre umfangreichen Erfahrungen bei der Umsetzung vergleichbarer Projekte zurückgreifen. Für die Erneuerung der Fenster durch originalgetreue Rekonstruktionen wurde Kneer-Südfenster beauftragt. Das Unternehmen kann in allen Profiltiefen und unabhängig davon, welche technischen Werte gefordert sind, eine passende Denkmalschutz-Variante anbieten. Um äußerst schmale Ansichten bei den Fenstern zu realisieren, stehen verschiedene Varianten von Holzdenkmalfenstern zur Auswahl. In diesem Fall mussten die Fenster teilweise aufwendig nachgebaut und außen in einem durch Beprobung eines Originals ermittelten grünen Farbton beschichtet werden. Auch die Fertigung unterschiedlicher Fensterformen, beispielsweise mit Segmentbögen, war kein Problem.

Bei der Montage der Holzfenster galt es, besondere Einbausituationen zu berücksichtigen, da im außenseitigen Laibungsbereich teilweise Stuck und verblechte Stuckgesimse im Fußbereich vorhanden waren; eine besondere Herausforderung für die Fachleute, die die Montage vor Ort übernommen haben. Die hochwertigen Fenster überzeugen durch schmale Ansichten von Flügel- und Stulpprofilen sowie der Ausführung ohne Regenschutzschiene. Sie bieten

einen wirksamen Oberflächenschutz und sind mit zwei Dichtungsebenen für optimale Dichtigkeit ausgestattet. Eine Besonderheit ist, dass der Wetterschenkel ohne Wartungsfuge gefertigt und in den Flügel integriert wird.

Die Mieter profitieren seither von den neuen Fenstern, denn die Denkmalfenster sind in Sachen Wärme- und Schallschutz sowie Sicherheitsbeschlagtechnik auf dem neuesten Stand der Technik. Sie sind mit Dreifach-Wärmeschutzverglasung versehen, wodurch der Energieverbrauch deutlich gesenkt und ein angenehmes Raumklima geschaffen werden konnte.

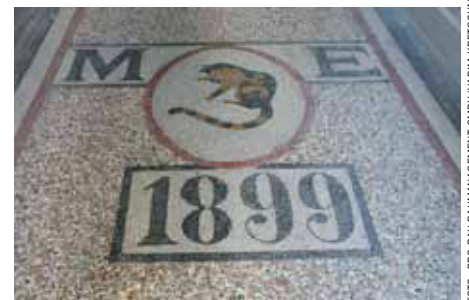
Das Baujahr des Wohn- und Geschäftshauses ist im Eingangsbereich verewigt.
